**Blok 910 MW – Nowe
Jaworzno Grupa TAURON.
Przyczyny uszkodzenia bloku.**

**Ujawniamy dokumenty, prezentujemy
fakty – demaskujemy nieprawdziwe
informacje podawane przez TAURON**

30 sierpnia 2022

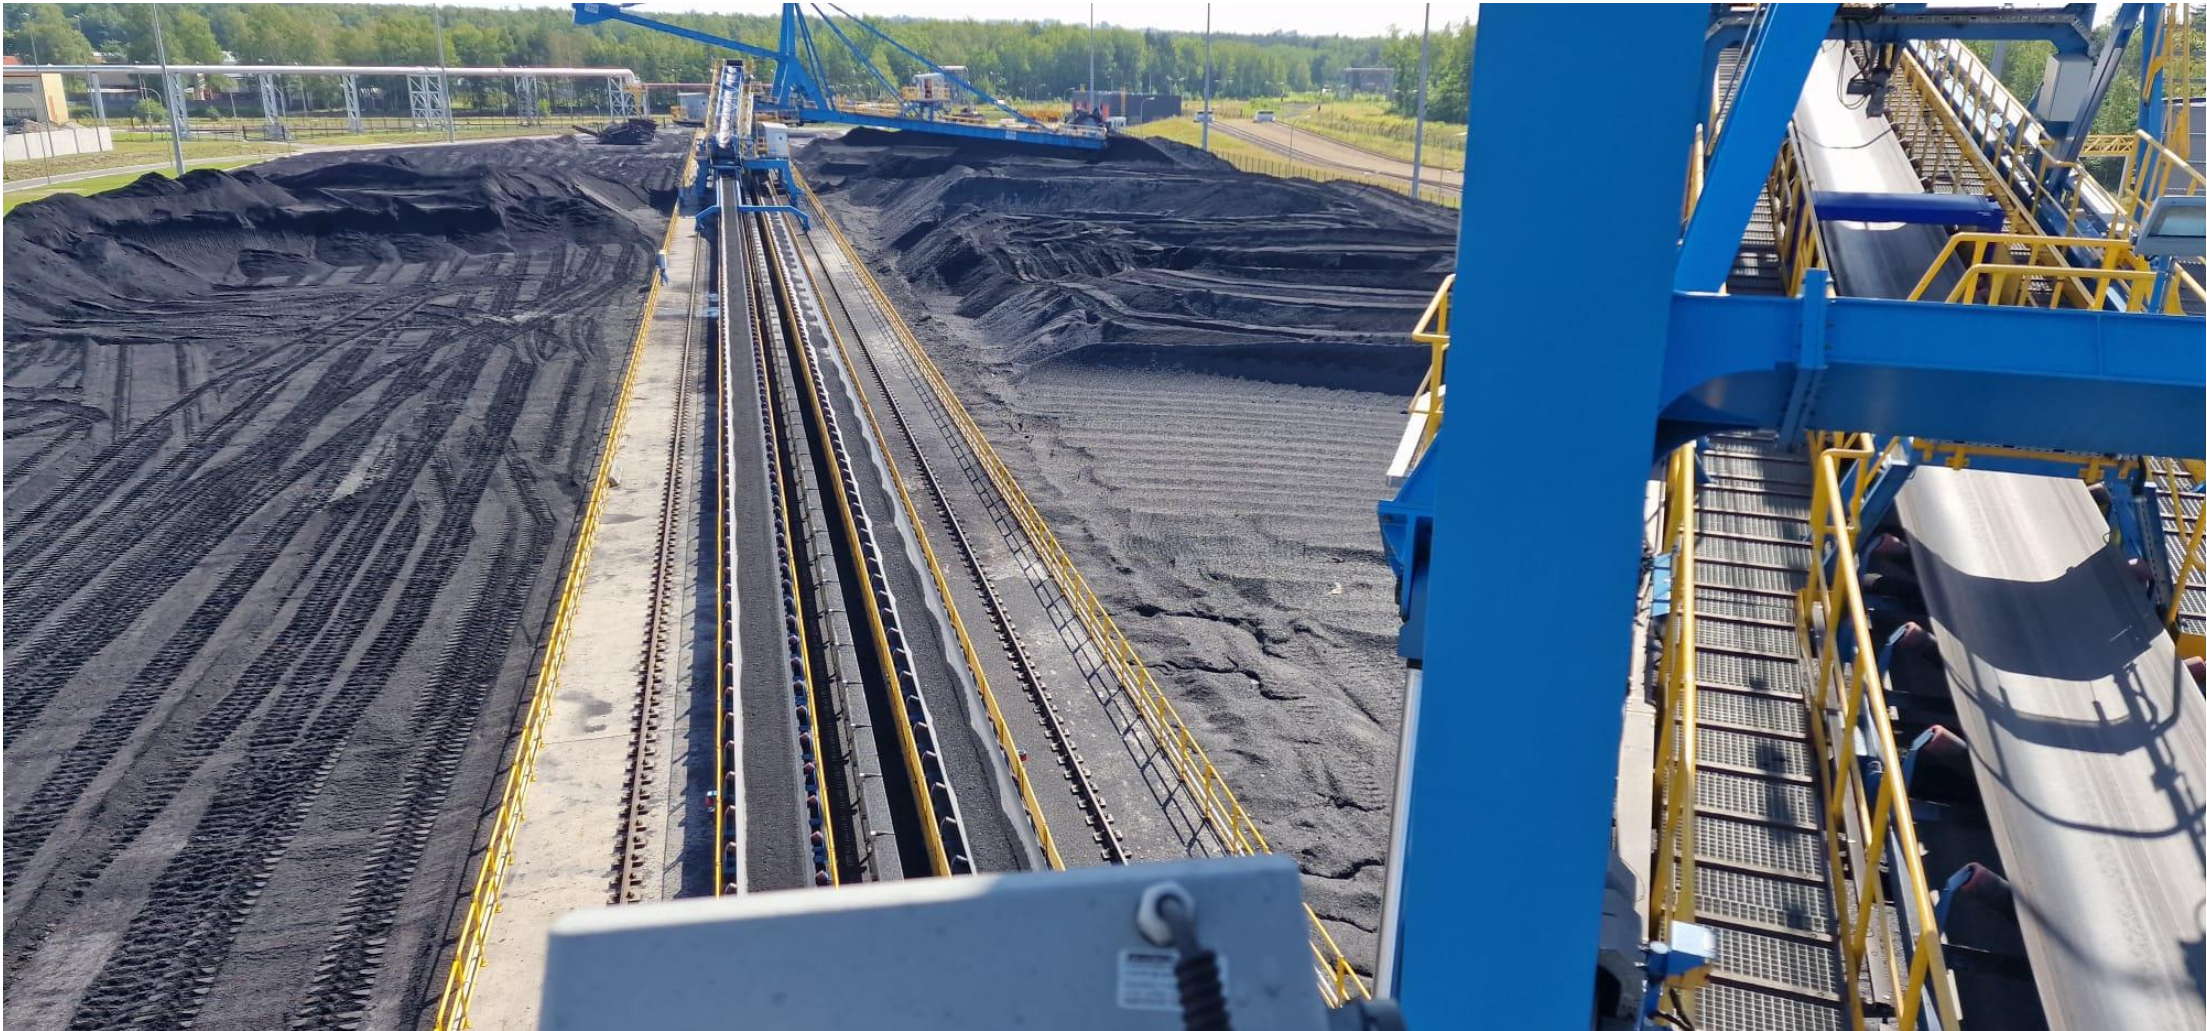
Zapasy węgla 18.07.2022 wystarczały na ok. 2-3 dni pracy Bloku i były powodem odstawienia Bloku w dniach 22.07- 01.08.2022

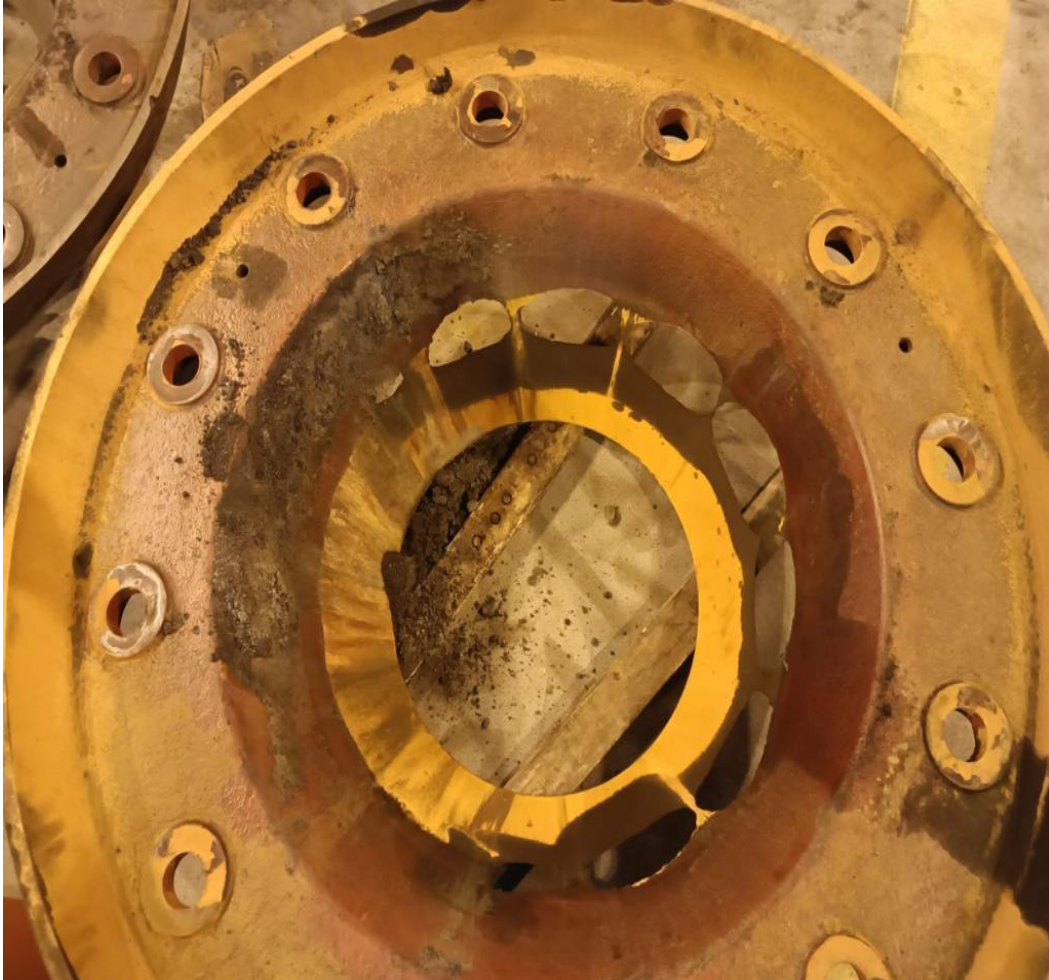
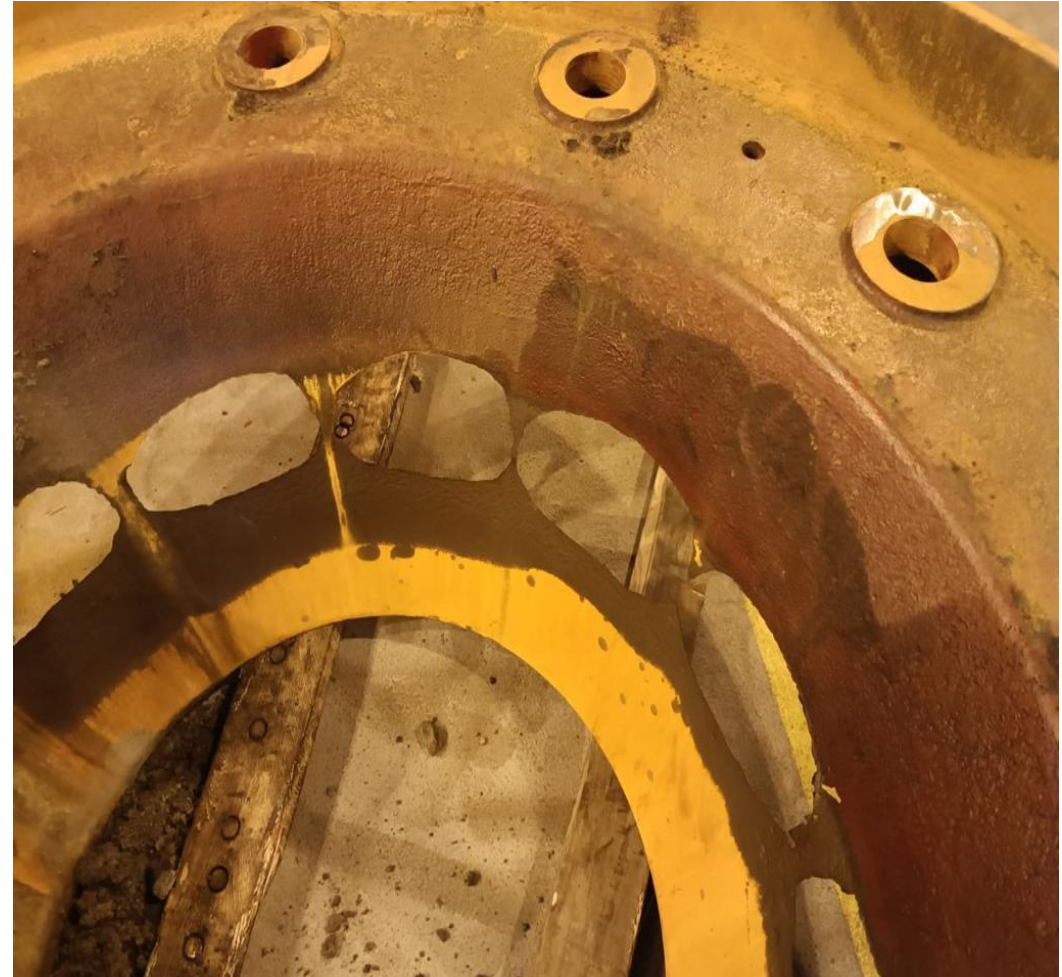
Konsekwencje technologiczne spalania niezgodnego z Kontraktem węgla przez TAURON. Globalna firma zdjęła gwarancje na młyny. Jakość węgla – efekty uszkodzeń elementów młyna

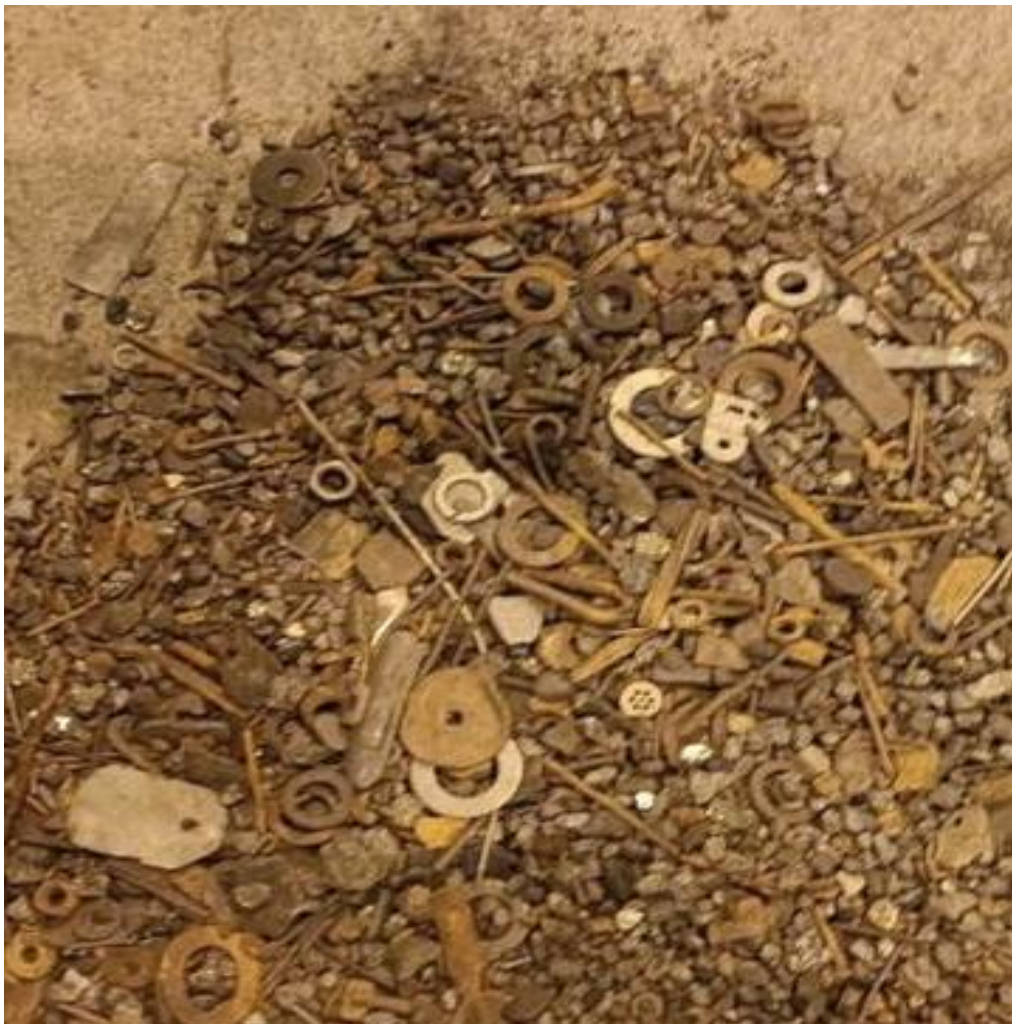
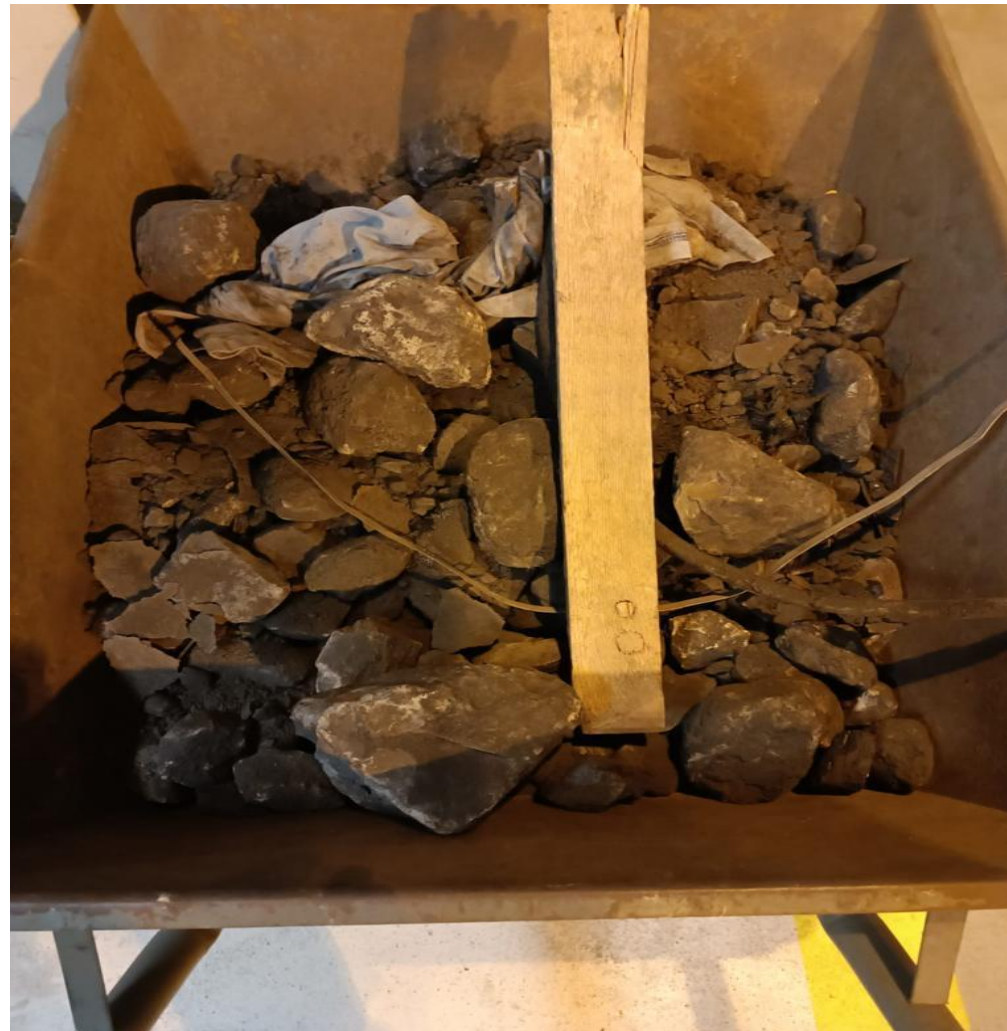
„Energetyczny węgiel” z TAURON skład fizykochemiczny

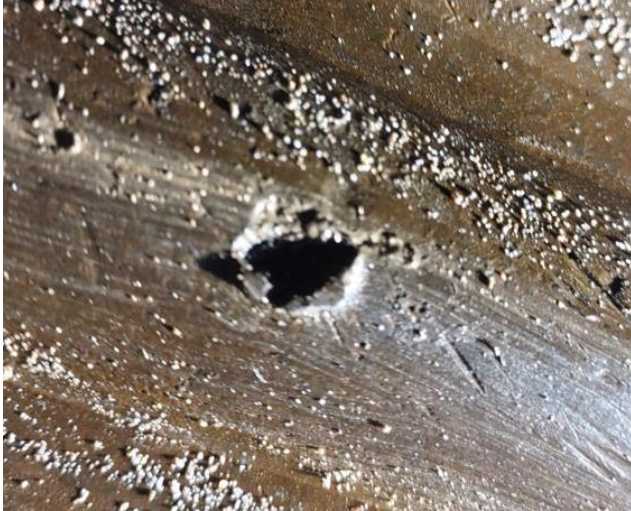
Jakość węgla – skutki spalania węgla o parametrach niezgodnych z Kontraktem

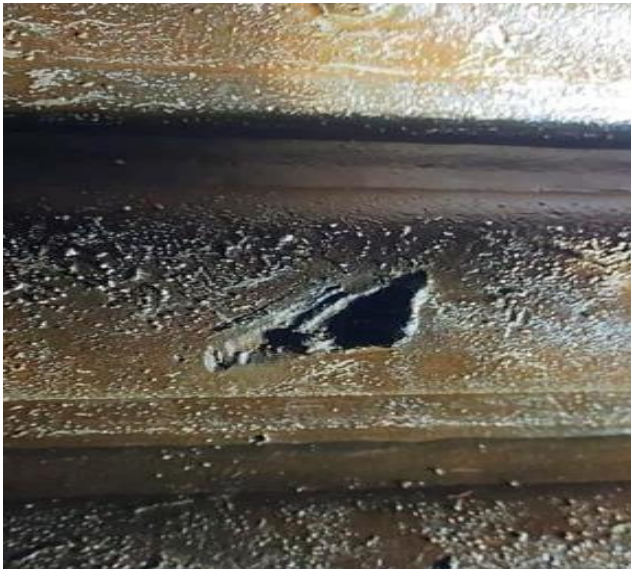
Takie uszkodzenia
nie zostały naprawione

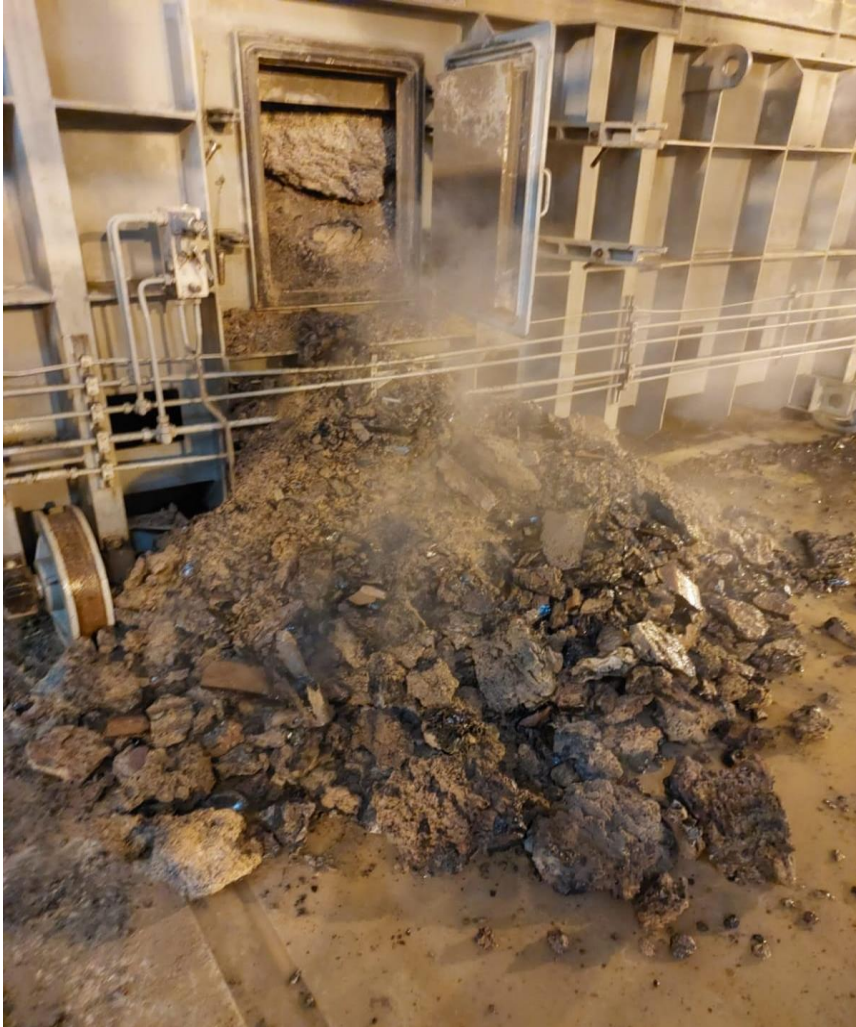
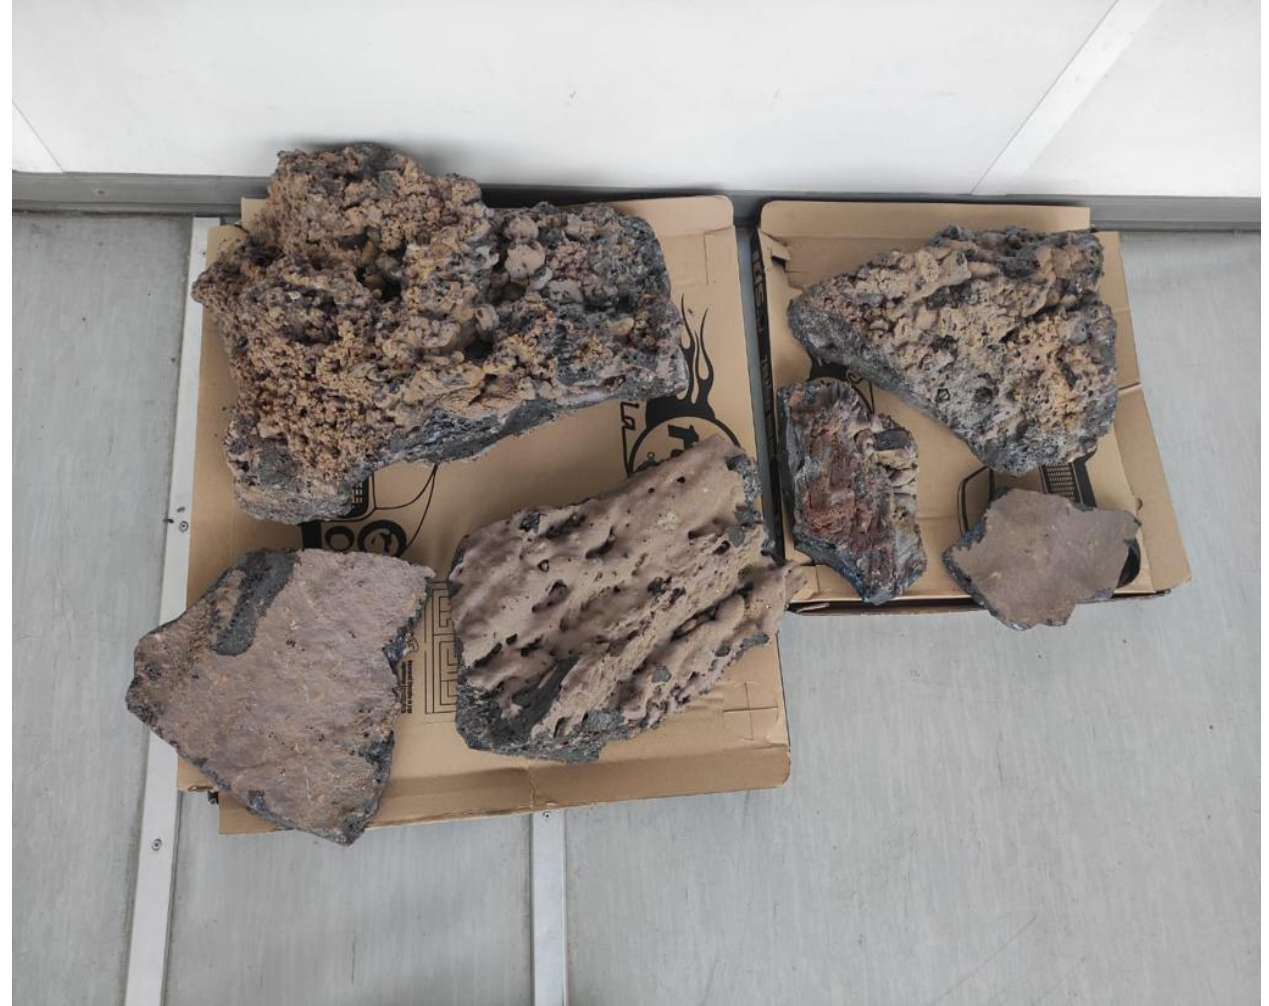
Jakość węgla – efekty spalania węgla niekontraktowego, zablokowanie odzūżlacza i przykłady spieków.
